PTMO N° 13.007/2011.
AT N° 29/2011.

INFORME FINAL N° 1, DE 2011, SOBRE
AUDITORÍA CONSTRUCTIVA AL
PROGRAMA DE SANEAMIENTO RURAL,
PRÉSTAMO BID N° 1881/OC-CH,
GOBIERNO REGIONAL DE LOS RÍOS.

Proyecto : Construcción Casetas Sanitarias en seis sectores rurales de Lanco

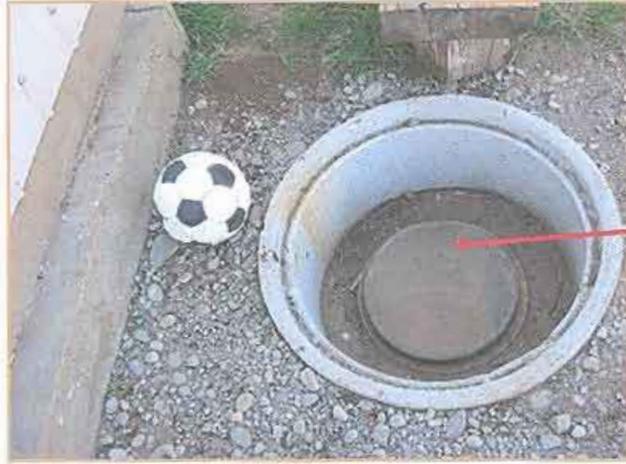
a) La tapa de la cámara desgrasadora no se ajusta a lo especificado en el plano "Instalación Domiciliaria Individual de Alcantarillado de Aguas Servidas", lámina 1 de 1, en el cual se especifica tapa cuadrada prefabricada de hormigón H25, e = 8 cm. Fotografía N° 1, del Anexo Fotográfico.

Fotografía N° 1: Solución N° 605, tapa de cámara desgrasadora

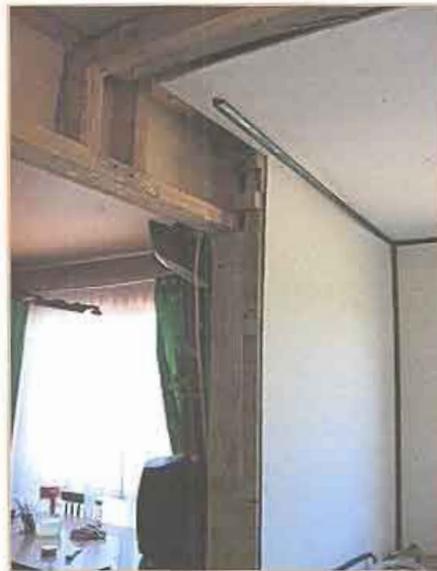
b) Tabique de infraestructura sanitaria desarmado por el beneficiario. Fotografía N° 2, del Anexo Fotográfico.

Fotografía N° 2: Solución N° 605, tabique desarmado

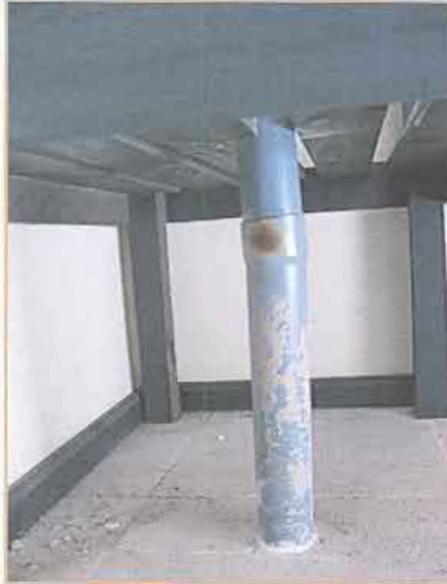
c) Tubo de desagüe de lavaplatos quemado. Fotografía N° 3, del Anexo Fotográfico.

Fotografía N° 3: Solución N° 573, tubo de desagüe quemado

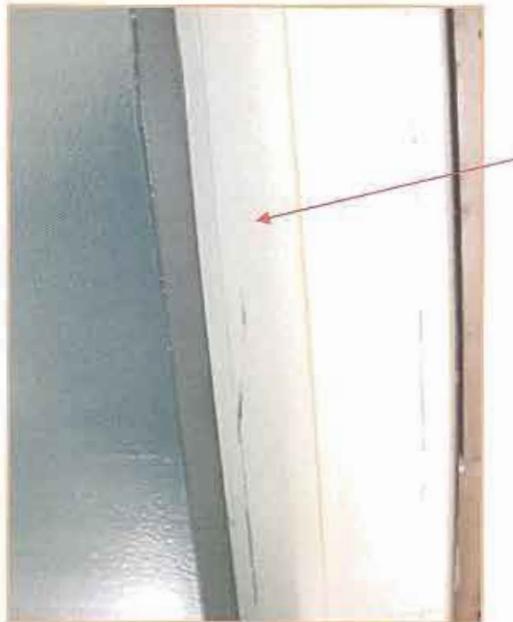
d) Marco de puerta quebrado. Fotografía N° 4, del Anexo Fotográfico.

Fotografía N° 4: Solución N° 573, marco de puerta quebrado

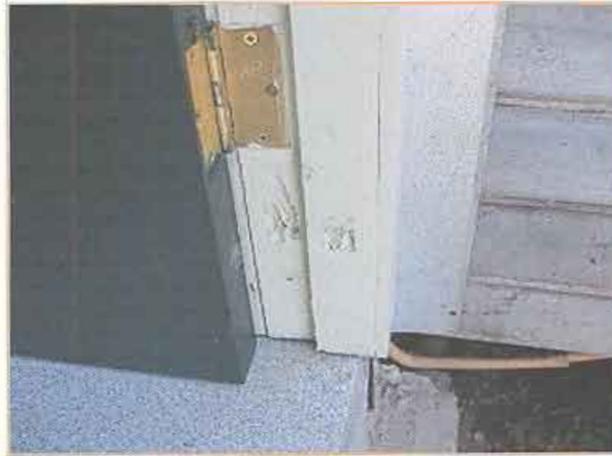
e) Marco de puerta con golpes presentando irregularidad en su superficie. Fotografía N° 5, del Anexo Fotográfico.

Fotografía N° 5: Solución N° 413, marco de puerta con golpes

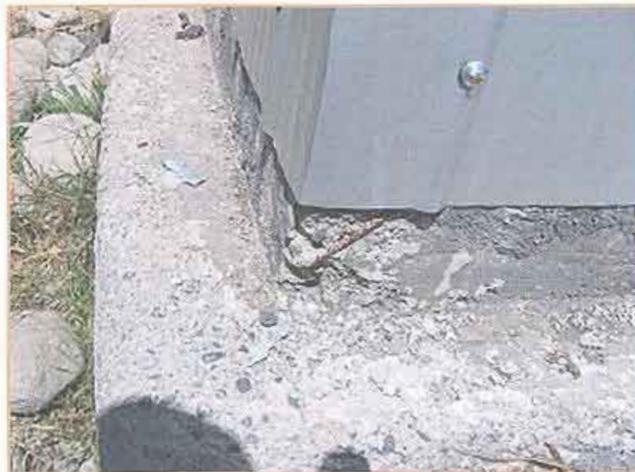
g) Enfierradura de sobrecimiento a la vista y hormigón de cimiento desprendido. Fotografía N° 6 y N° 7, del Anexo Fotográfico.

Fotografía N° 6: Solución N° 446, enfierradura a la vista y hormigón de sobrecimiento desprendido

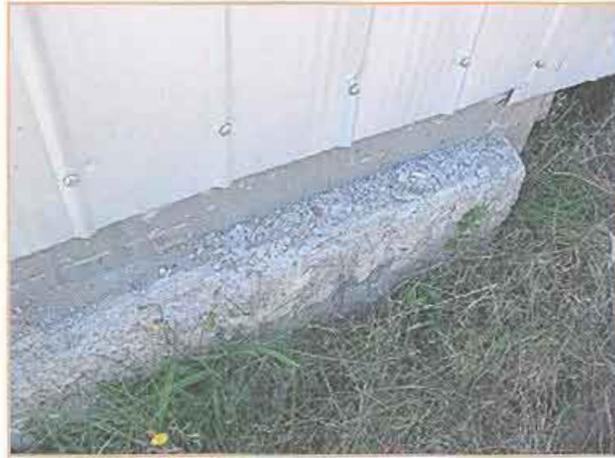
Fotografía N° 7: Solución N° 446, hormigón de sobrecimiento desprendido

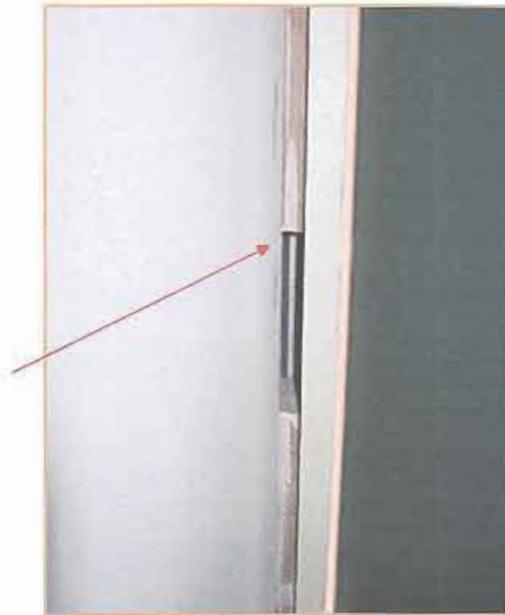
h) Piezas de madera donde se apoya el marco de la puerta se advierte discontinuo. Fotografía N° 8, del Anexo Fotográfico.

Fotografía N° 8: Solución N° 636, estructura vertical cortada

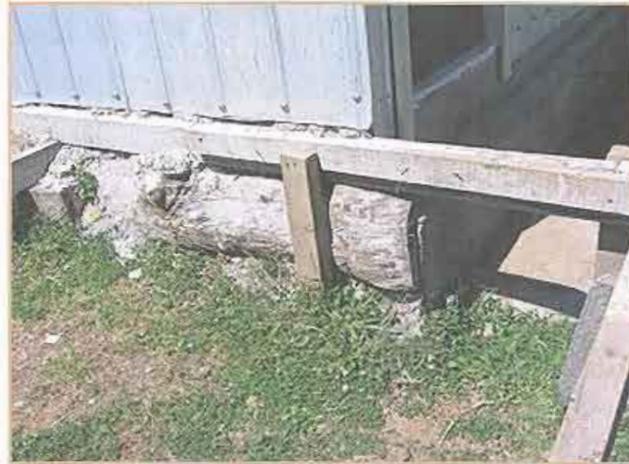
i) Moldaje de cimiento utilizado no se ajusta a lo especificado. Fotografía N° 9, del Anexo Fotográfico.

Fotografía N° 9: Solución N° 705, moldaje con pieza de madera irregular

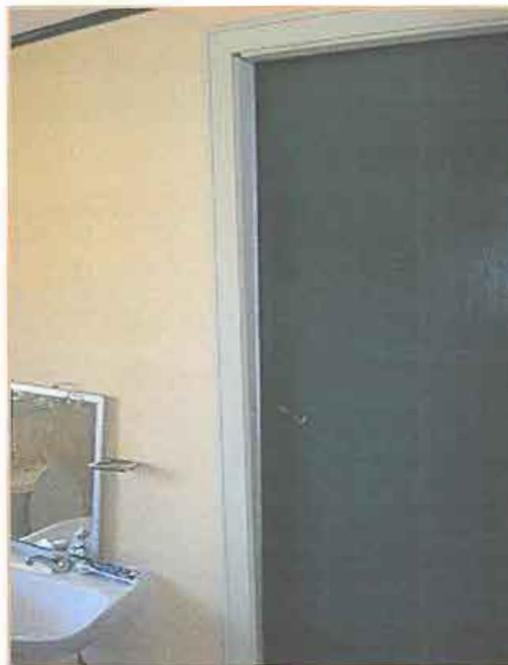
j) Puerta de acceso a baños desaplomada.
Fotografía N° 10, del Anexo Fotográfico.

Fotografía N° 10: Solución N° 624, puerta desaplomada

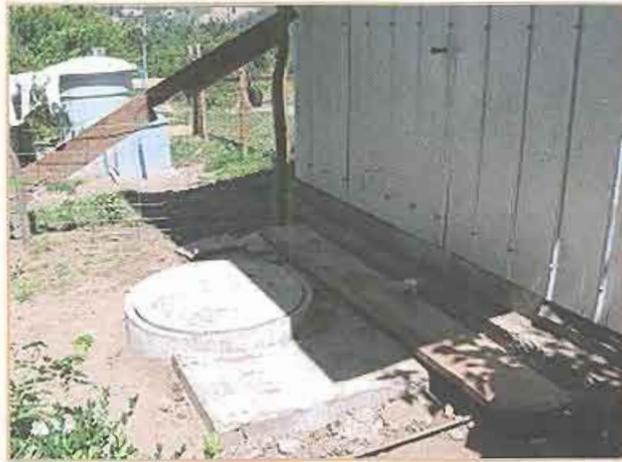
k) Cámara de registro instalada en radier de lavadero. Fotografía N° 11, del Anexo Fotográfico.

c) La justificación de la incorporación de cámaras de registro como medida de protección para las cámaras desgrasadoras, no se ajusta a la solución planteada en el proyecto debido a que la cámara cuenta con una tapa de hormigón armado de espesor de 8 cm que permite evitar su destrucción. A mayor abundamiento, según lo observado en el literal a), del número 3.2 del presente informe, se instalaron tapas de cámaras de un material distinto al señalado en los antecedentes técnicos del proyecto.

Fotografía N° 11: Solución N° 609, cámara de registro en espacio de lavadero

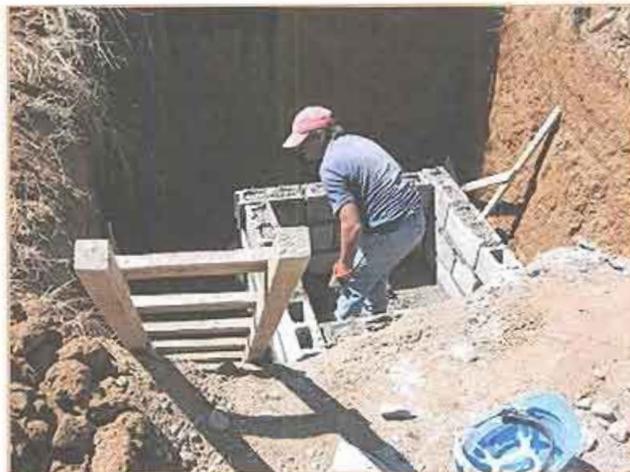
Sobre este punto, se pudo constatar que, los trabajadores que ejercían sus labores en terreno no contaban con los implementos de seguridad personales, tales como cascos, zapatos de seguridad o chalecos reflectantes, vulnerando lo establecido en el artículo 53 del decreto supremo N° 594, de 1999, del Ministerio de Salud. (Ver fotografías N°s. 12 y 13, del Anexo Fotográfico)

Fotografía N° 12: Trabajador sin casco

6.- Impartir las instrucciones necesarias a la inspección fiscal para que adopte las medidas pertinentes para cautelar las condiciones de seguridad en las cuales se desarrollan las faenas y la participación de las empresas subcontratadas.

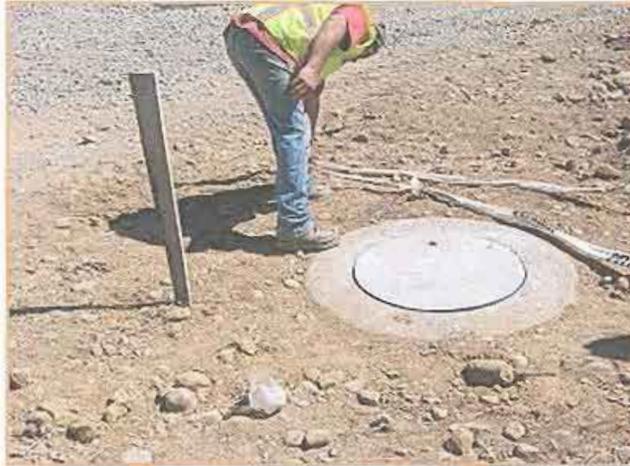
Fotografía N° 13: Trabajador sin zapatos de seguridad

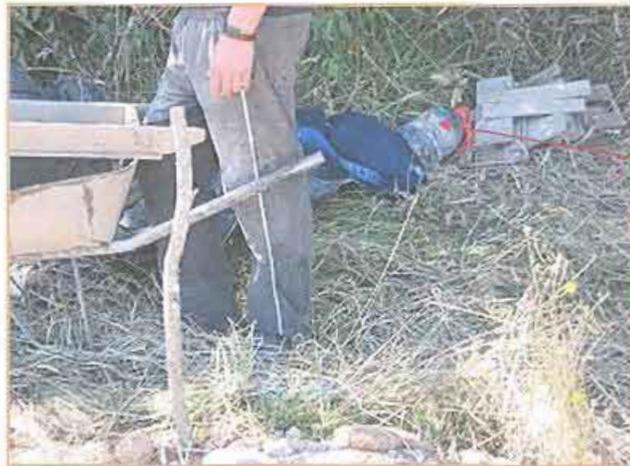
Asimismo, en los puestos de trabajo se observó la existencia de un bidón de agua de 5 lt que los trabajadores llevaban al lugar, situación que vulnera lo exigido en el artículo 15 del mencionado decreto. (Fotografía N° 14, del Anexo Fotográfico).

Fotografía N° 14: Bidón con agua

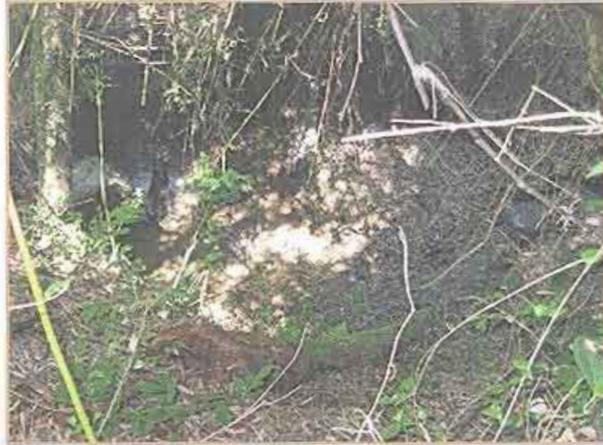
No obstante lo anterior, se pudo observar que la partida contemplada como aumento de obras "Captación comunitaria", a la fecha de la presente fiscalización aún no se ha comenzado con las obras, en circunstancias que faltan aproximadamente 30 días para el término del proyecto. A mayor abundamiento, se puede señalar que según lo consignado por el contratista en el folio N° 21, de fecha 4 de febrero de 2011, se solicita a la inspección técnica la aprobación del trazado y las autorizaciones de los propietarios del predio por donde se instalará la captación con la red de distribución. (Fotografía N° 15, del Anexo Fotográfico).

Fotografía N° 15: Emplazamiento de nueva captación comunitaria
