**Informe Final  
sobre Auditoría Intermedia  
efectuada al Programa de  
Saneamiento Rural, Préstamo BID  
N° 1881/OC-CH, del Gobierno  
Regional de Los Ríos.**

INFORME FINAL N° 29, DE 2010, SOBRE  
AUDITORÍA INTERMEDIA EFECTUADA  
AL PROGRAMA DE SANEAMIENTO  
RURAL, PRÉSTAMO BID N° 1881/OC-CH,  
GOBIERNO REGIONAL DE LOS RÍOS.

Proyecto  
"Construcción casetas sanitarias en seis sectores rurales de Lanco"  
"Casetas Sanitarias Sector Puquiñe"

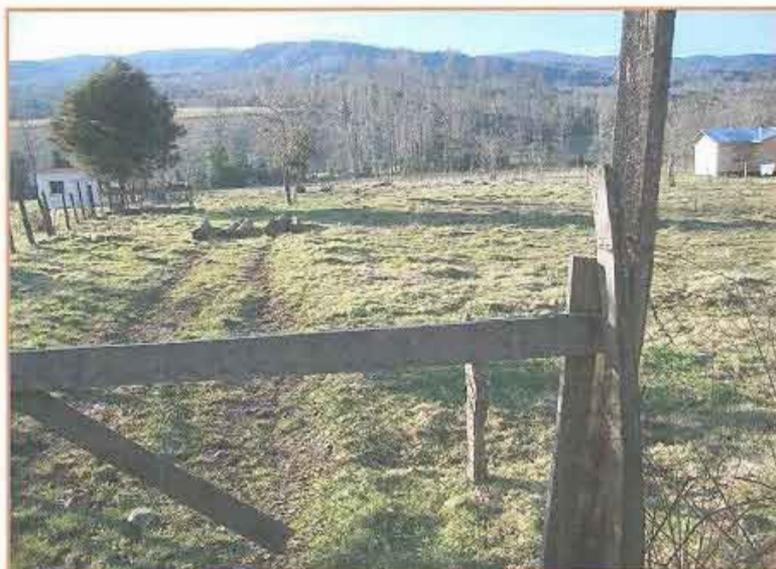
A mayor abundamiento, se constató que en cuatro casos no existían viviendas ni ocupantes en los terrenos correspondientes. (Fotografías N° 1 a la N° 3).

Fotografía N° 1  
Beneficiario N° 201- Juan Calderón Sepúlveda

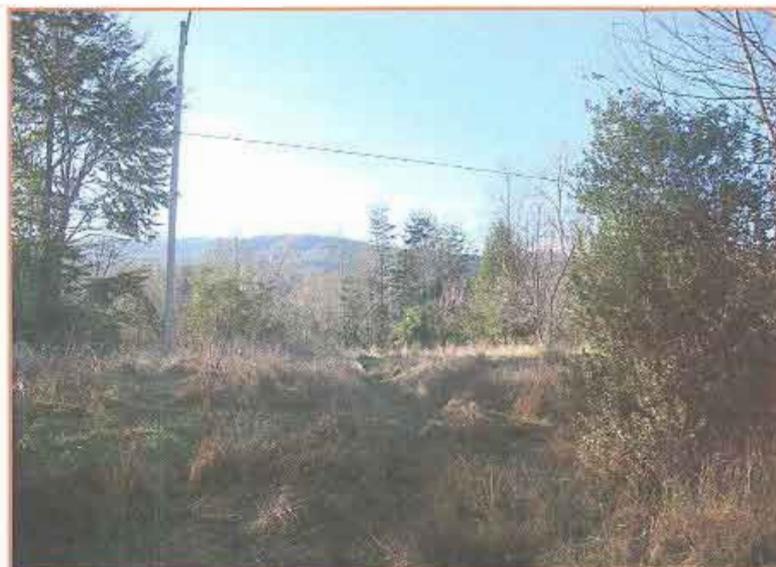
Fotografía N° 2  
Beneficiario N° 202 - Eleacer Jaque Aroca Aroca

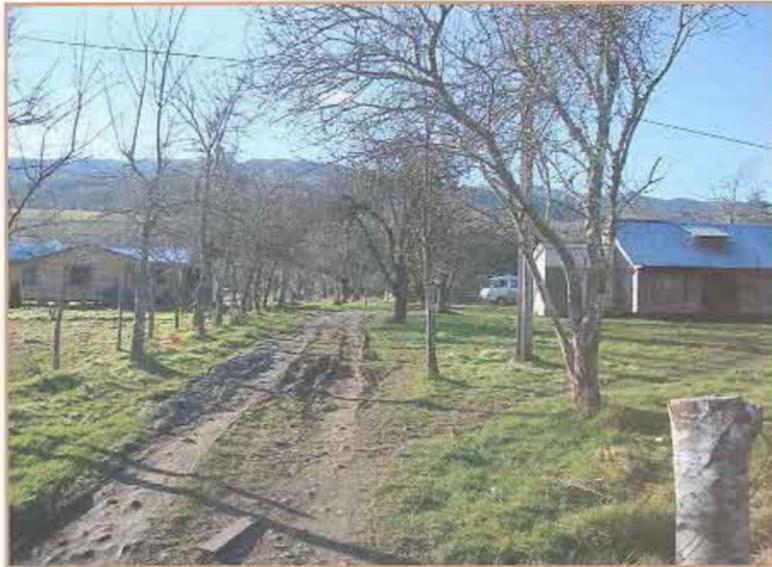
Fotografía N° 3  
Beneficiario N° 299F - Juan Carileo Traumaleo.

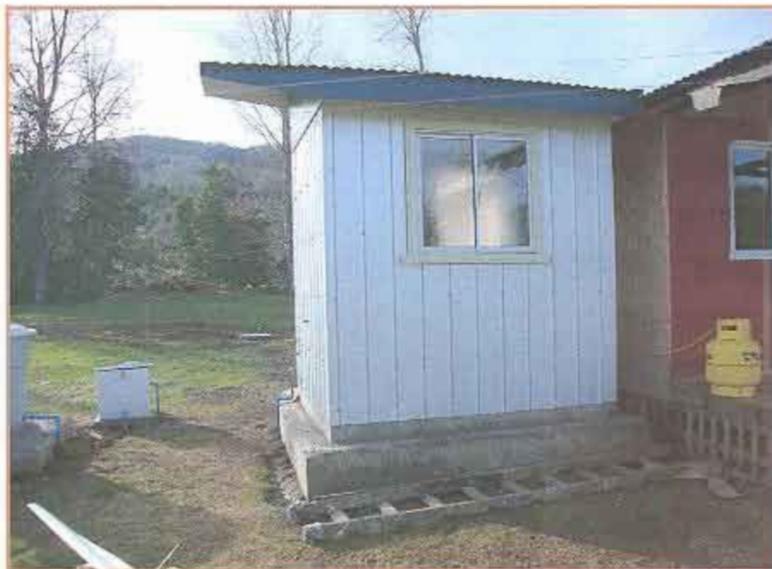
De igual forma, cabe observar que en 8 casos, se construyó una solución diferente a la sancionada originalmente en el proyecto adjudicado. (Fotografías N° 4 a la N° 6).

En otro orden, cabe observar que se advierten soluciones de cubierta ejecutadas en terreno que no se ciñen a los planos del proyecto que consultan estructuras "a dos aguas" para la techumbre de las casetas sanitarias. (Fotografías N°s. 4 y 6).

Fotografía N° 4  
Beneficiario N° 043 - Iris Manquepillán Huanquil.

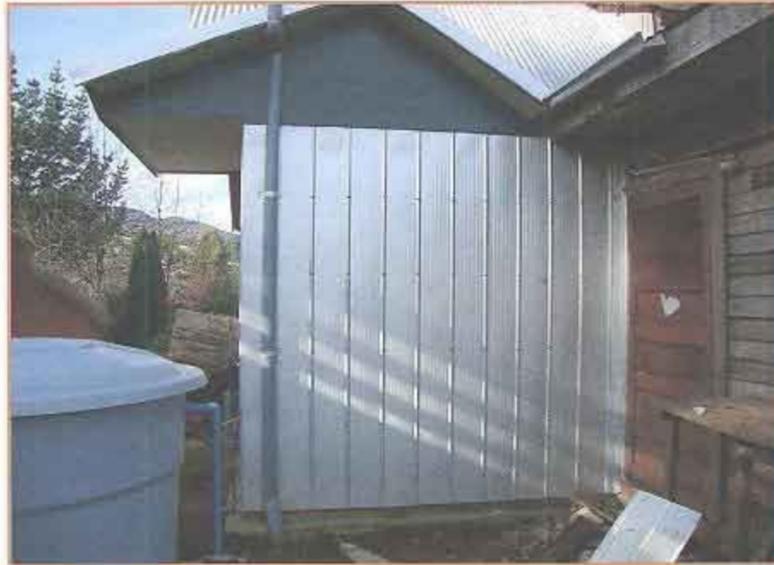
Fotografía N° 5  
Beneficiario N° 206 - Rafael Arcangel Calfuleo Puchi.

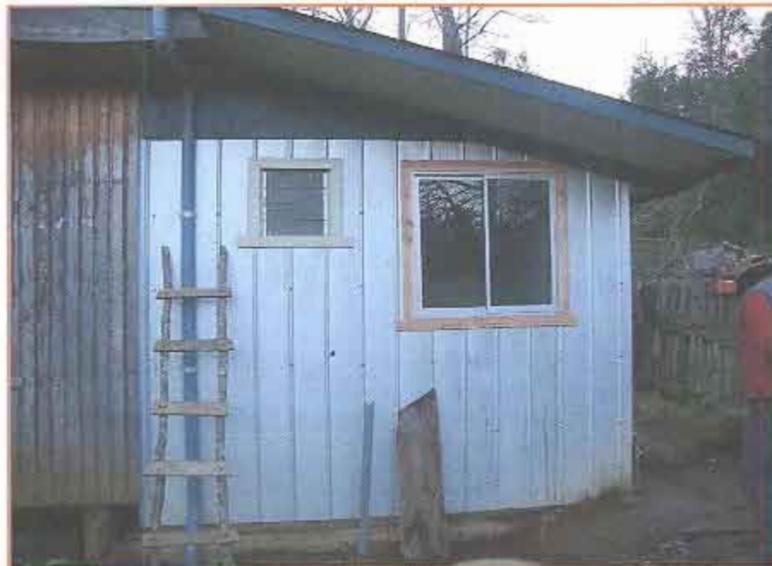
Fotografía N° 6  
Beneficiario N° 207 - Daniel Rosamel Calfuleo Puchi.

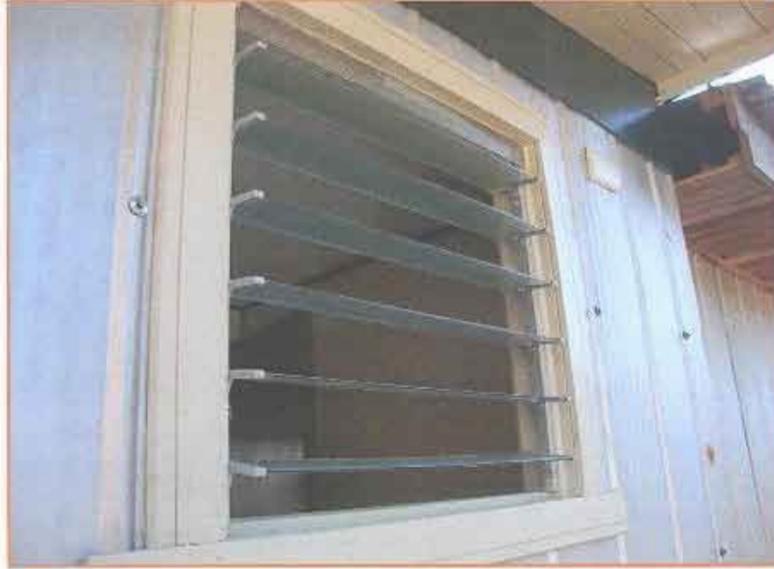
Por otra parte, cabe observar que el artículo 3.6, de las especificaciones técnicas del proyecto, establece que las ventanas de aluminio de las casetas sanitarias deben ser del tipo corredera, no obstante, en terreno se pudo observar que en los recintos de baños, se instalaron celosías de aluminio que no consideran marcos de aluminio por todo el perímetro de los vano respectivo. (Fotografía N° 7).

Fotografía N° 7  
Celosía de aluminio.

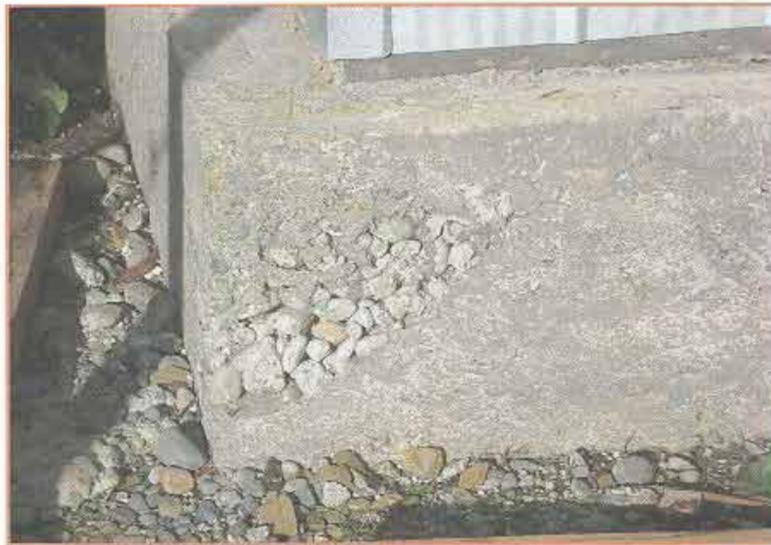
Por su parte, cabe observar que respecto de la calidad de las obras visitadas, se pudieron advertir algunos elementos de hormigón que presentaban fracturas, nidos, irregularidades y desprendimientos superficiales. (Fotografías N° 8 a la N° 10).

Fotografía N° 8  
Cimientos de hormigón con nidos.

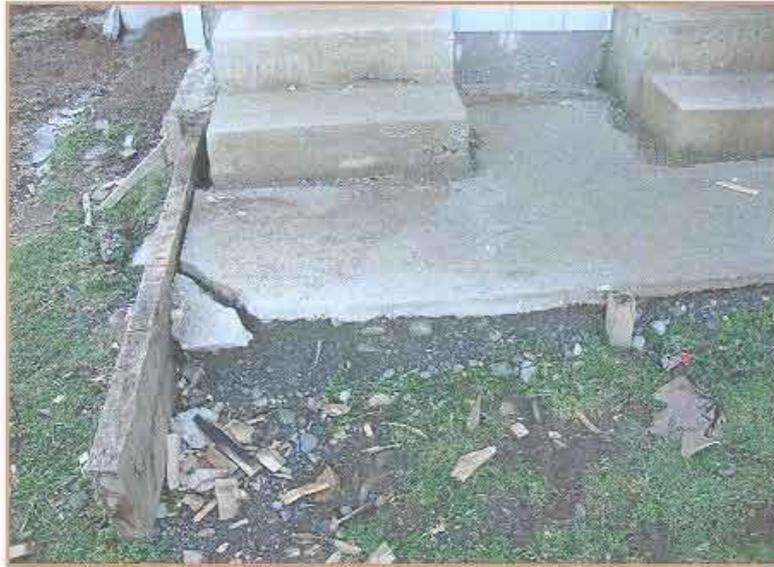
Fotografía N° 9  
Radier de hormigón fracturado.

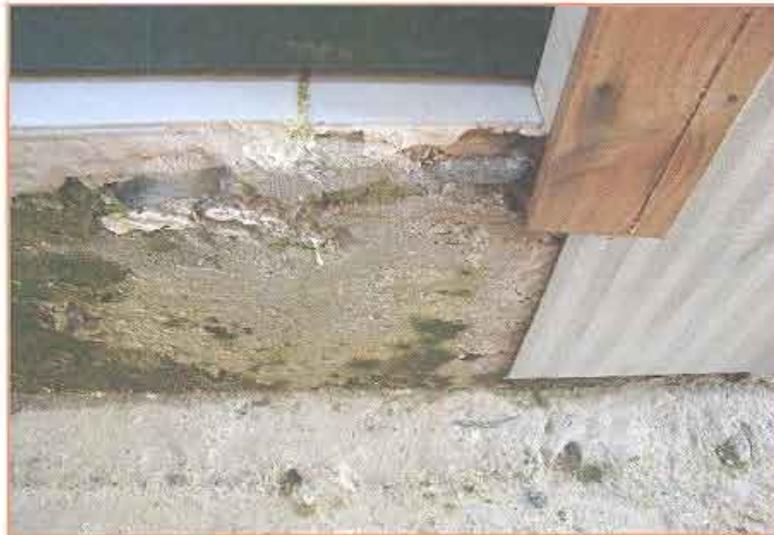
Además, se pudo advertir en uno de los casos analizados que la enfierradura del sobrecimiento no cumple con el distanciamiento necesario. (Fotografía N° 10).

Fotografía N° 10  
Irregularidades superficiales y enfierradura a la vista.

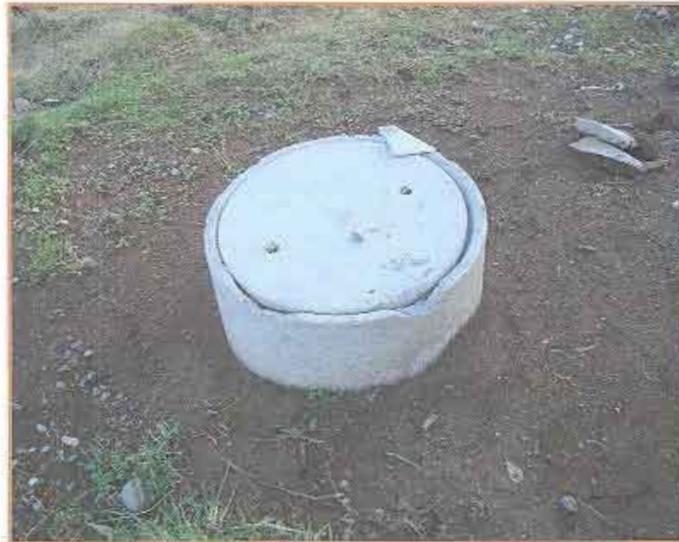
De igual forma, se pudieron detectar defectos de construcción como cámaras con sus bordes quebrados, planchas de acero zincado removidas, planchas de fibrocemento con perforaciones, artefactos sanitarios sin el distanciamiento adecuado y receptáculos de ducha que no cumplen con la profundidad exigida en el proyecto. (Fotografías N° 11 a la N° 15).

Fotografía N° 11  
Cámara con bordes quebrados.

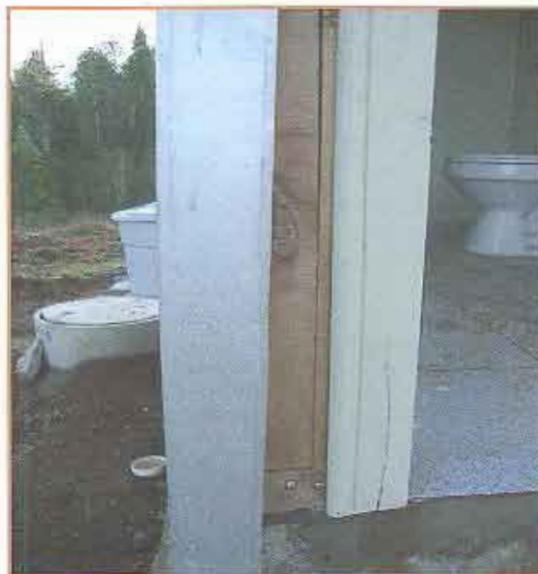
Fotografía N° 12  
Plancha de acero zincado removida.

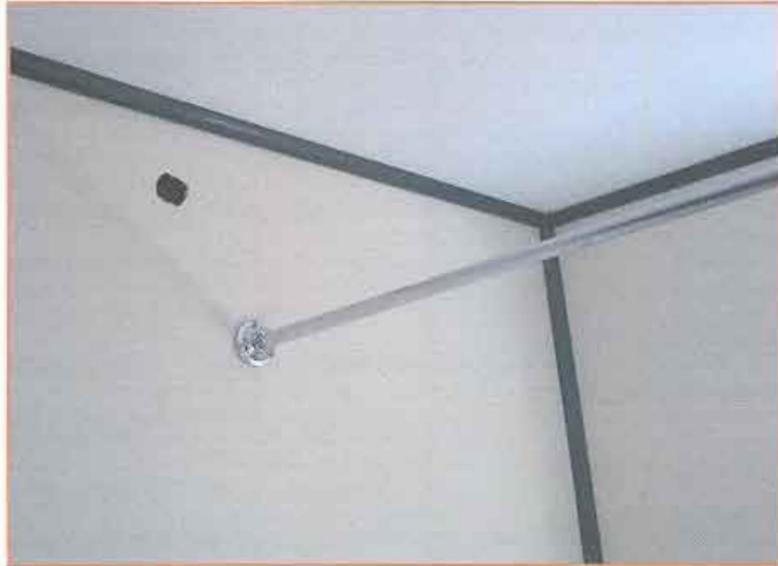
Fotografía N° 13  
Revestimiento de fibrocemento perforado.

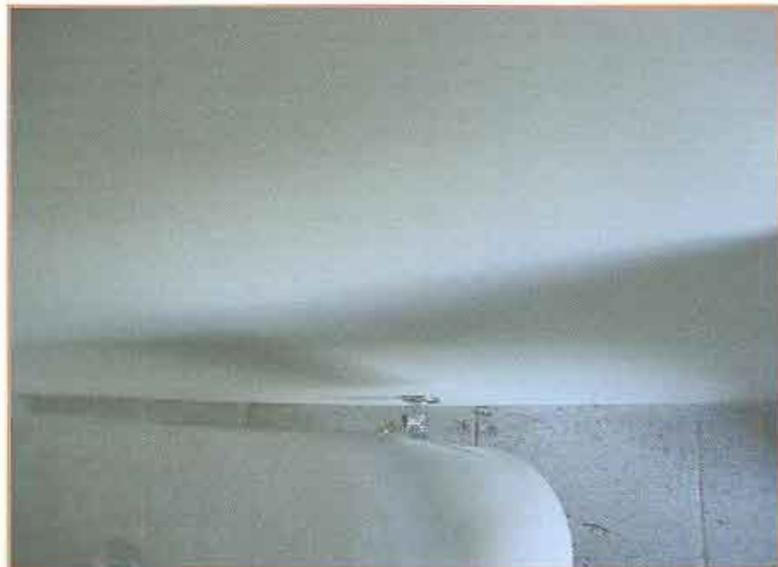
Fotografía N° 14  
WC distanciado del muro.

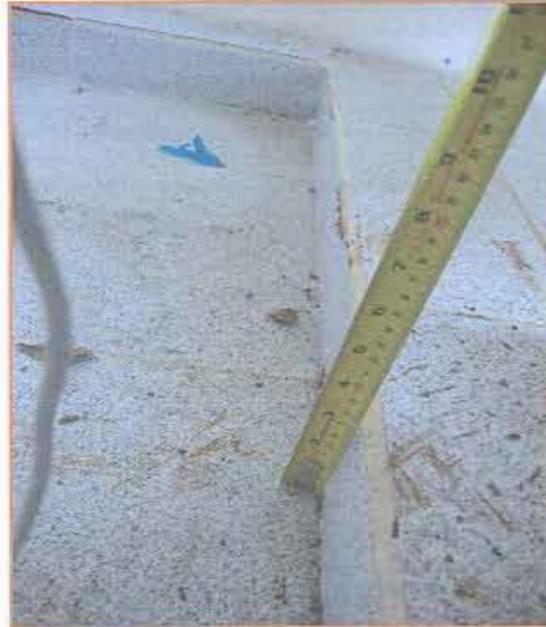
Fotografía N° 15  
Receptáculo de ducha.

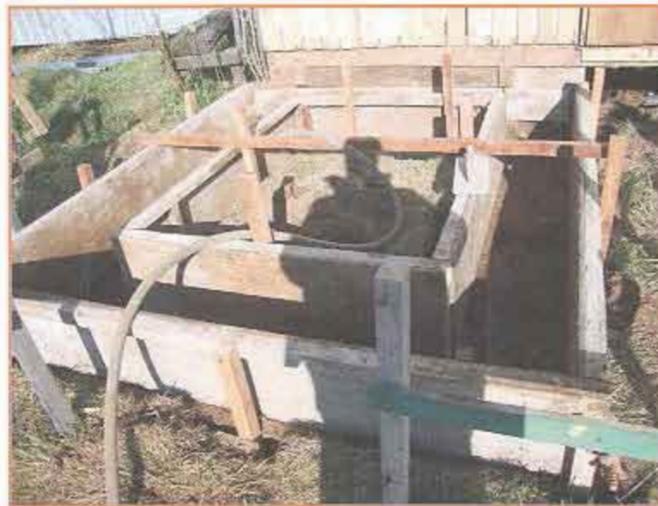
Fotografía N° 16  
Caseta beneficiario N° 203.

A mayor abundamiento, cabe observar que conforme a dicha programación la obra gruesa, las terminaciones, las instalaciones de agua potable, alcantarillado y las obras civiles asociadas a las casetas sanitarias debían estar terminadas al 30 de junio del año en curso, al igual que las obras asociadas a la ejecución de instalaciones eléctricas y las obras de urbanización del conjunto, no obstante, se pudo constatar en terreno, que algunas de las faenas antes mencionadas aún se encuentran en ejecución. (Fotografías N° 16 a la N° 19).
