## **INFORME FINAL**

**Número de Informe: 10/2012  
4 de septiembre de 2012.**

INFORME FINAL N° 10, DE 2012,  
SOBRE AUDITORÍA TÉCNICA DE OBRAS  
EFECTUADA AL PROGRAMA INFRAES-  
TRUCTURA RURAL PARA EL DESA-  
RROLLO TERRITORIAL, PRÉSTAMO BIRF  
N° 7269/CH, EN EL GOBIERNO REGIONAL  
DE LOS RÍOS.

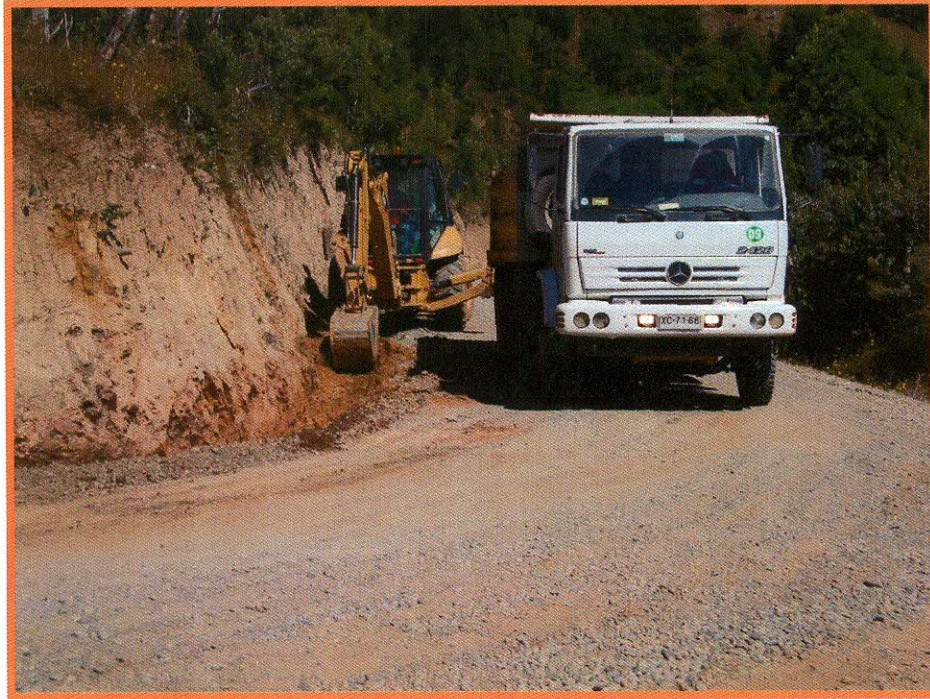
Foto N° 1

Al respecto, se detectó una maquinaria trabajando en la confección de fosos sin contar con letreros de seguridad que indiquen la actividad que se desarrollaba, situación que infringe lo consignado en el numeral 3, sección 7.303.17b de las especificaciones técnicas y la sección 7.205.1 y 7.205.301 del volumen N° VII del Manual de Carreteras del MOP. Ver anexo, fotos N°s 1 y 2.

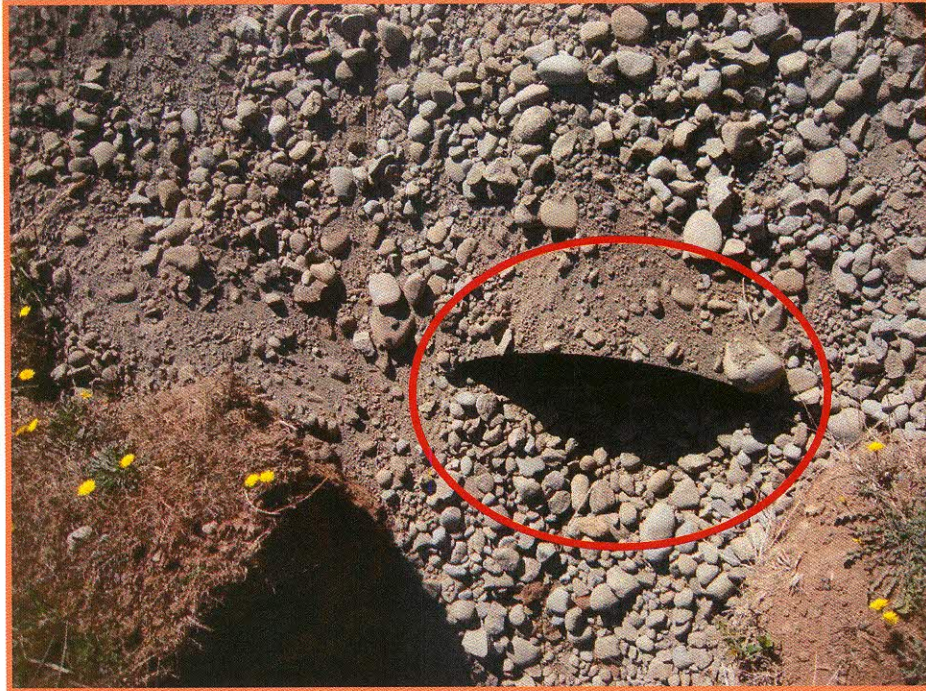
Fotografía N° 3

En visita a terreno, se constató la falta de limpieza, tanto en los fosos como en las obras de arte transversales, últimas conformadas por un tubo corrugado de diámetro 80 cm, en instancia que estas obras deben mantenerse limpias y sin obstáculos que interfieran con la evacuación del agua. Ver anexo, foto N° 3 y 4.

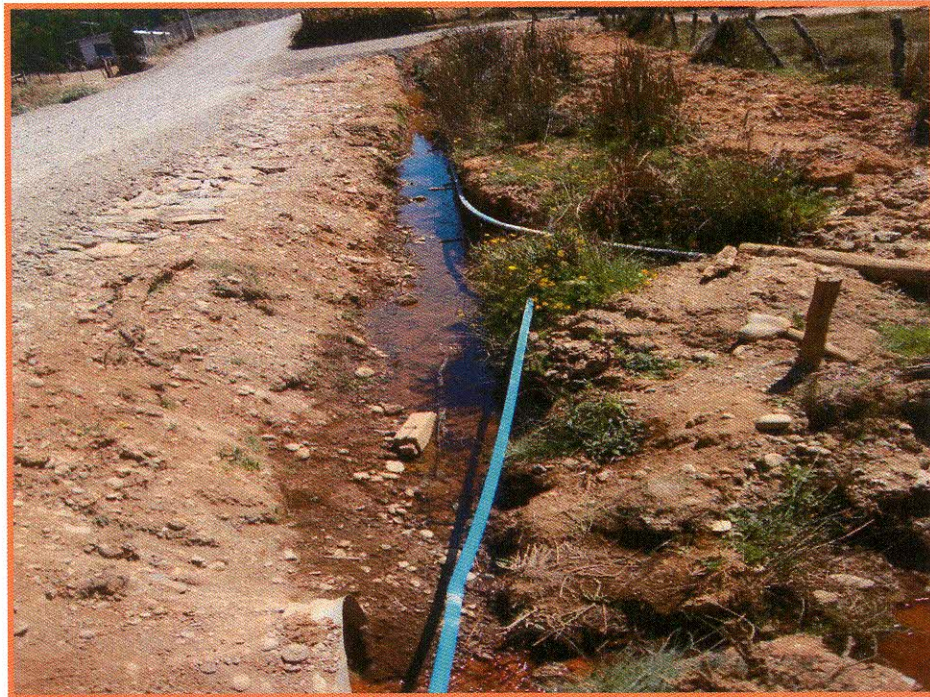
Fotografía N° 5

Asimismo, se observó fosos con pérdida de sección, lo que podría provocar desprendimiento de la plataforma del camino, a medida que transcurre el tiempo. Ver anexo, foto N° 5.
